## LAPORAN MINGGUAN

Nama Project : Pekerjaan Perbaikan Fire Alarm System

Customer : Grandmall - Solo

Tanggal : 16 Agustus 2012 s/d 18 Agustus 2012

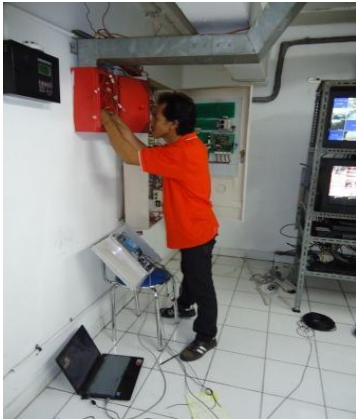
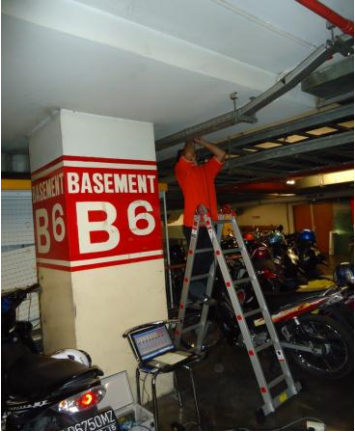
No.	Jenis Pekerjaan	Tanggal Pelaksanaan	Hasil Akhir
1	<b>Pengecekan kabel</b> Junction Box ruang maintenance room basement	16 Agustus 2012	<p>1. Pemberian " marking " pada kabel point per titik zona</p> <p>2. Pengecekan kabel point Lantai Basement</p> <p>2.1. Zona 1</p> <p>Hasil : detector masih normal.</p> <p>- kabel masih ada yang short</p> <div data-bbox="936 766 1289 1182">

</div> <p data-bbox="884 1239 1745 1317">Gambar Aktifitas Pengecekan kabel zoning Junction Box Maintenance Room Basement</p>

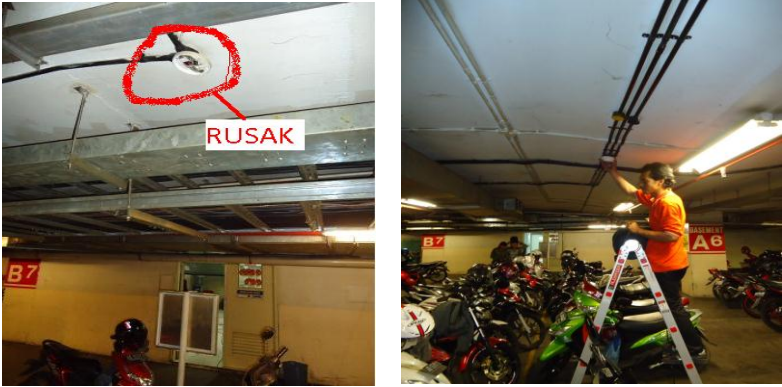
No.	Jenis Pekerjaan	Tanggal Pelaksanaan	Hasil Akhir
			<p data-bbox="898 269 1050 297">2.2. Zona 4</p> <p data-bbox="968 306 1522 375">Hasil : - detector rusak 1 pcs - kabel masih tersambung dengan baik</p> <div data-bbox="905 444 1682 828">

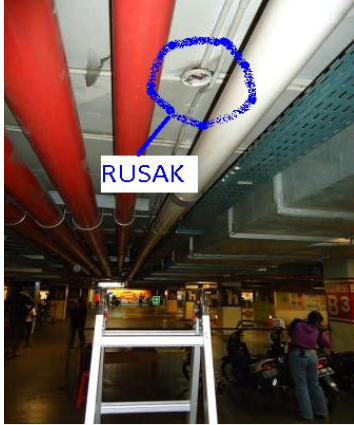
2	Melanjutkan pengecekan kabel junction Box ruang maintenance room basement	17 Agustus 2012	Pengecekan kabel poin dan detektor zona 2.1. Zona 6 Hasil : - kondisi kabel dan sambungan kabel masih baik - detektor rusak : 1 pcs   <p>Gambar aktivitas pengecekan kondisi detektor zona 6 lantai basement</p>
---	---	-----------------	--

<p>Photo detektor rusak zona 6 basement</p>

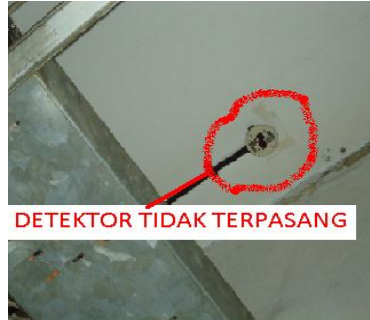
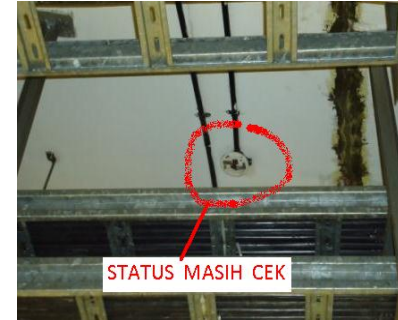
Hasil : - pengecekan detektor ruang panel listrik basement  
- kondisi detektor tidak terpasang

Photo kondisi detektor di ruang panel listrik basement

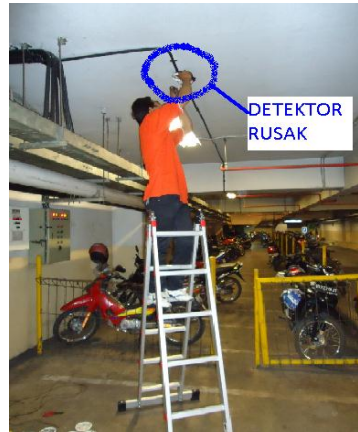
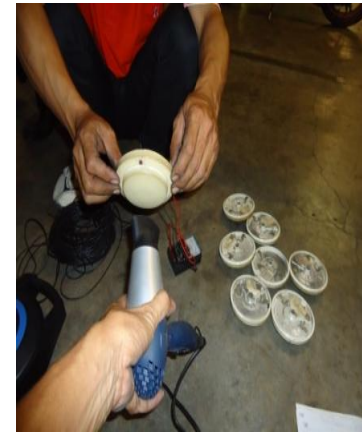
No.	Jenis Pekerjaan	Tanggal Pelaksanaan	Hasil Akhir
			2.3. Lantai Parkir - A a. Zona 20. Hasil : - detektor rusak : 1 pcs - kondisi dan jalur kabel masih baik

Photo pengecekan kabel point dan detektor di zona 20 Parkir A.

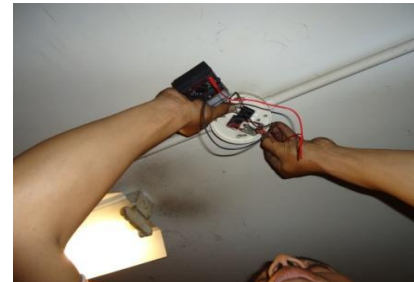
Hasil : Detektor rusak 2 pcs ( total rusak zona 20 = 3 pcs )

Photo kegiatan pengecekan kabel & detektor di zona 20 Lantai Parkir A

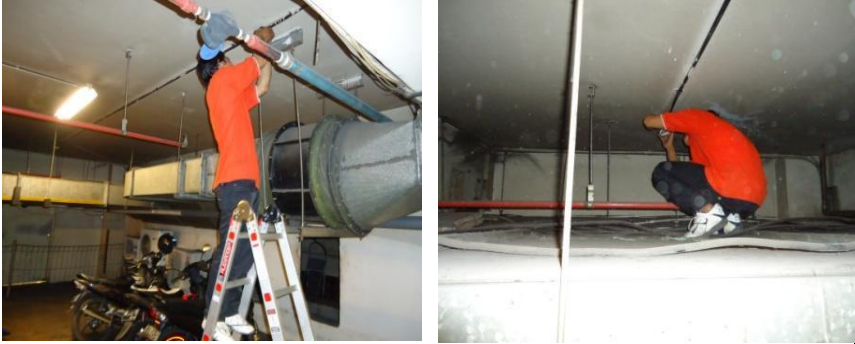
No.	Jenis Pekerjaan	Tanggal Pelaksanaan	Hasil Akhir
			<p data-bbox="884 269 1598 375">3.2. Zona 21 Pengecekan kabel dan detektor zona 21 lantai Parkir A Hasil : kabel point dan detektor masih normal</p> <div data-bbox="898 440 1747 781">

</div> <p data-bbox="974 846 1650 911">Photo kegiatan pengecekan kabel &amp; detektor di zona 21 Lantai Parkir A</p>
